*С. Н. МЕШКОВ, Р. П. ОРЕЛ***ФАКТОРЫ, СНИЖАЮЩИЕ ДОСТОВЕРНОСТЬ ТЕПЛОВИЗИОННОЙ ДИАГНОСТИКИ ТРУБОПРОВОДОВ АГРЕГАТНЫХ ЗАЛОВ АЭС**

*S. N. MESHKOV, R. P. OREL***FACTORS THAT REDUCE THE RELIABILITY OF THERMOGRAPHIC EXAMINATION OF PIPELINES IN NUCLEAR POWER PLANT**

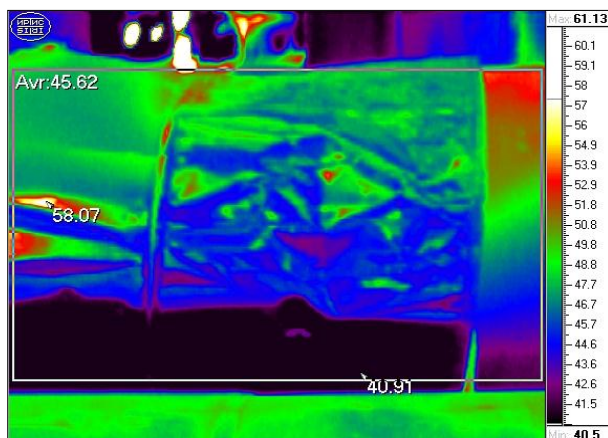
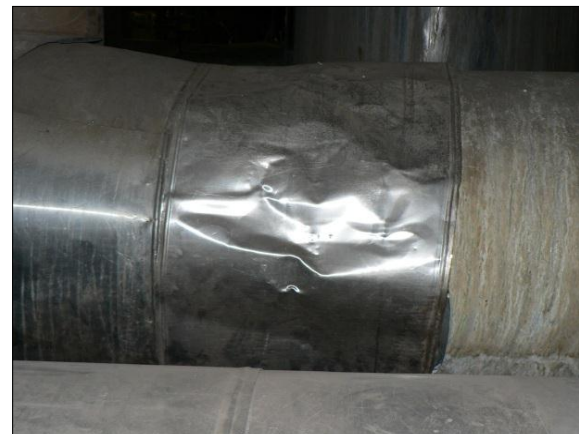
**Результаты исследований паропроводов высокого давления.** Большой практический интерес представляет обнаружение скрытых дефектов в паропроводах высокого давления. Обследование открытых участков дает положительные результаты: по характеристикам стационарного температурного поля на поверхности можно оценить величину утонения металла в месте дефекта [5]. Однако, согласно действующим на тепловых станциях нормам паропроводы высокого давления покрыты рубашкой из теплоизоляции (стекловата) и помещены в защитный металлический экран. Металлические экраны часто имеют неровную, волнистую поверхность. Температурные градиенты такой поверхности создают на термограммах набор локальных тепловых аномалий (рис. 1).

Рис. 1 – Локальные тепловые аномалии, вызванные рельефом поверхности защитного экрана

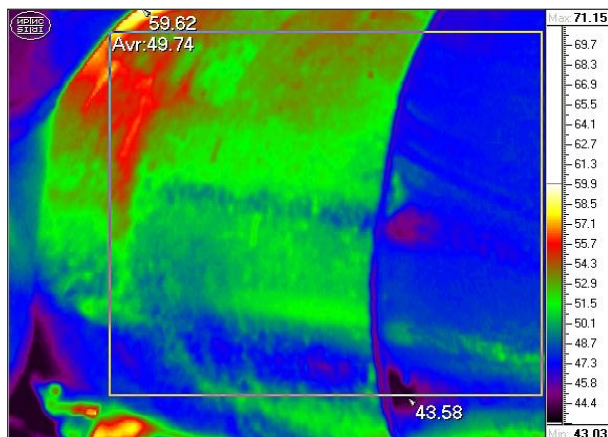
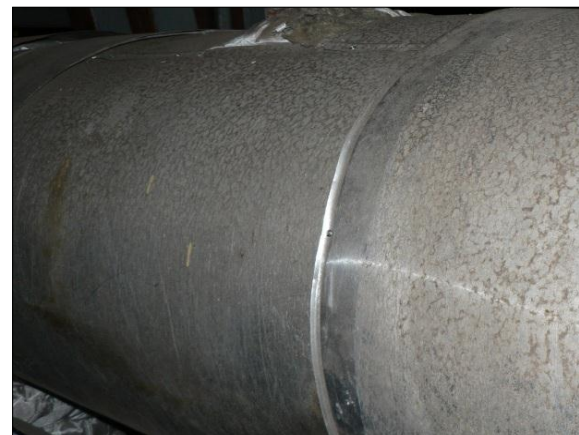
На фрагменте объекта с гладкой поверхностью был выявлен участок с предполагаемым дефектом. Признаком развивающегося внутреннего дефекта является температура и площадь тепловой аномалии (рис. 2).

Температурные характеристики выявленной тепловой аномалии показаны в табл. 1.

Рис. 2 – Участок паропровода высокого давления с возможным развивающимся дефектом

Номер объекта	Площадь, см <sup>2</sup>	$T_{avr}$	$T_{avr}, ^\circ\text{C}$ (о́круж. области)	$\Delta T, ^\circ\text{C}$ ( $T_{max} - T_{avr}$ )
4	260	57,1	50,5	7,0

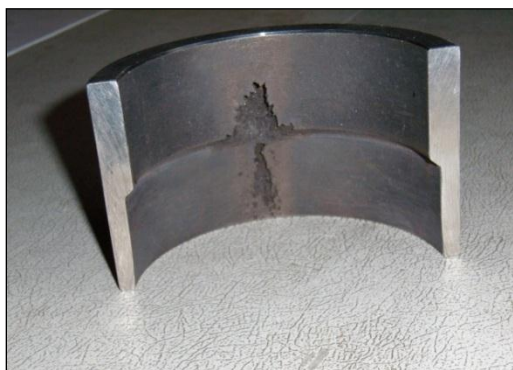
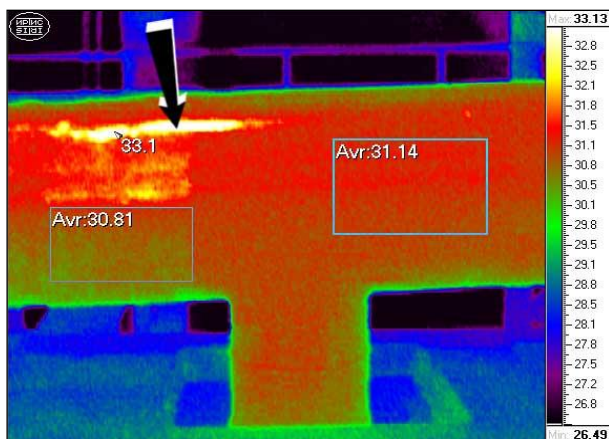
**Результаты исследований трубопроводов основного конденсата.** Гидротехническое оборудование подвержено кавитационной эрозии. Кавитационная эрозия обусловлена явлением, возникающим в движущемся потоке жидкости при определенных гидравлических условиях. Эрозионное разрушение поверхности при кавитации происходит вследствие многократно повторяющихся гидравлических ударов струй жидкости о поверхность. На рис. 3 показан фрагмент трубопровода с дефектом, обусловленным кавитационным износом.

Рис. 3 – Фрагмент трубопровода с кавитационной каверной (дефектом)

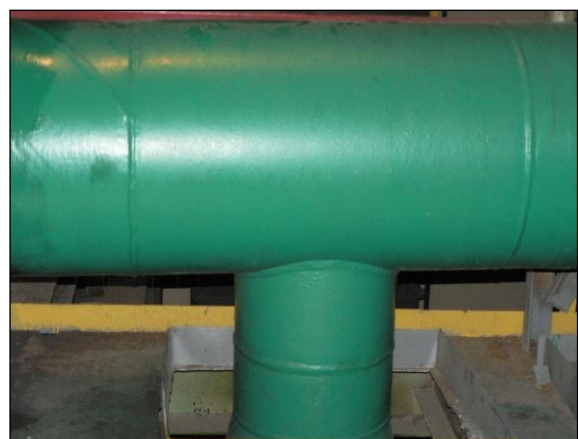
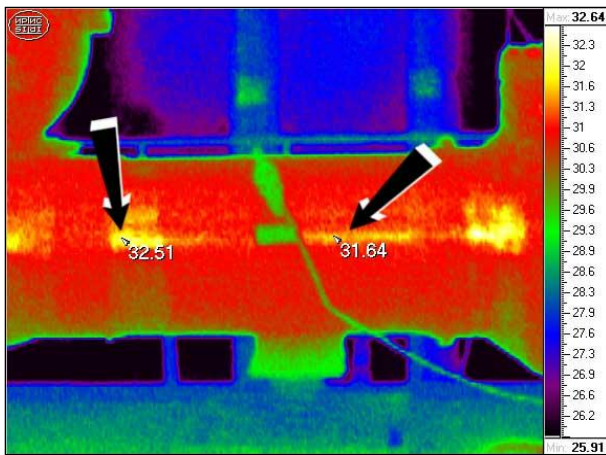
Рис. 4 – Форма аномальной температурной зоны, вызванной влиянием освещения

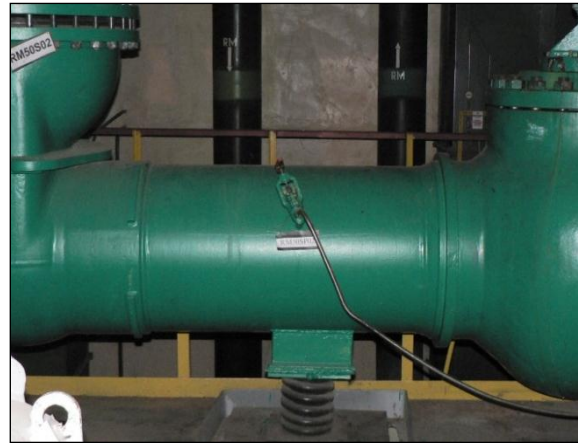
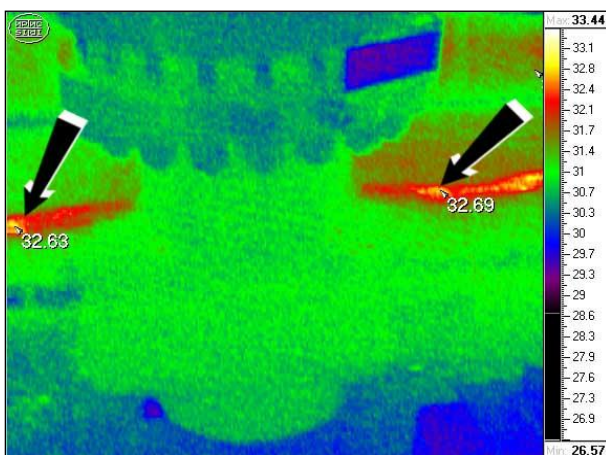
Рис. 5 – Аномальные температурные участки, вызванные кривизной объекта

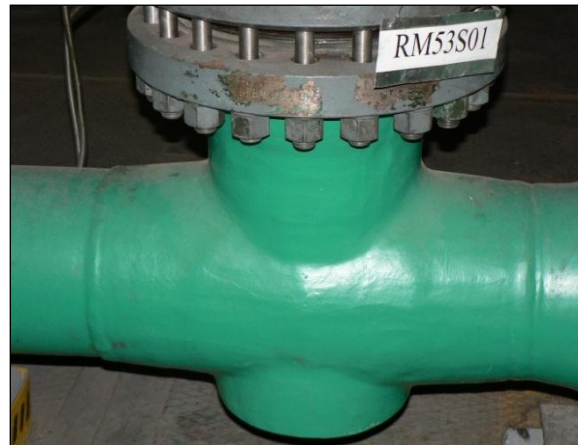
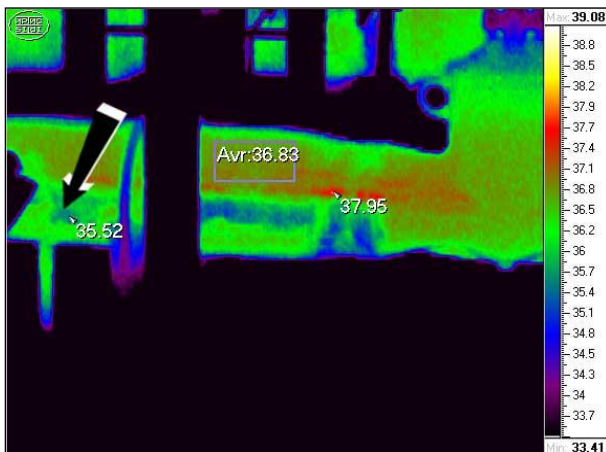
Рис. 6 – Влияние мощного внешнего теплового источника

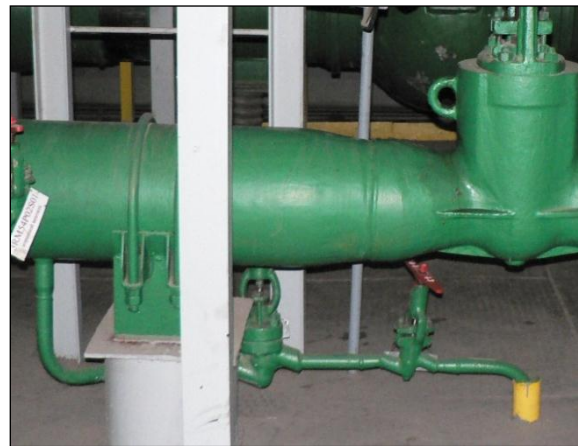
Рис. 7 – Влияние теплообмена объекта с полом помещения

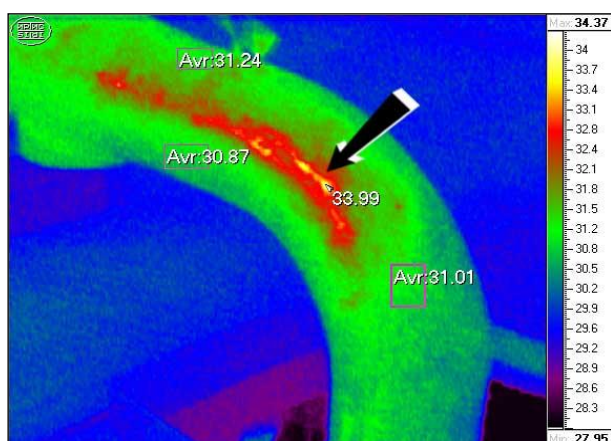
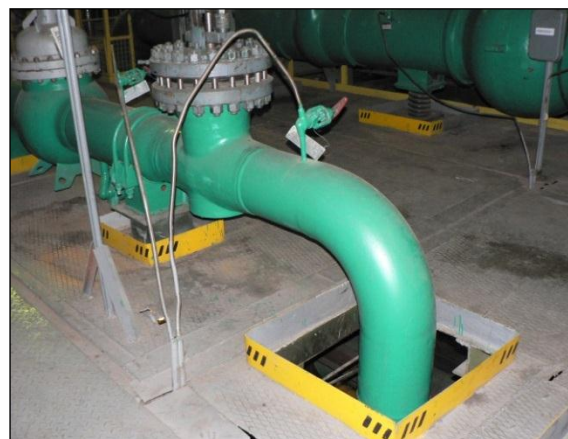
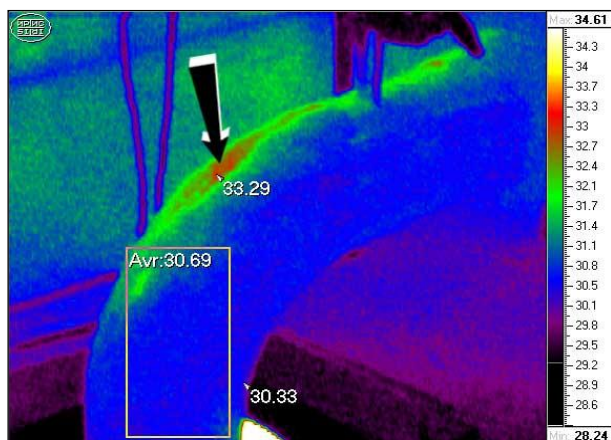
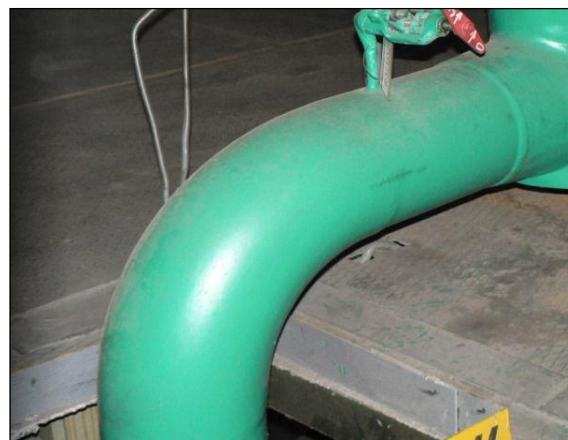
Результаты проведенного анализа показаны в таблице 2. В результате исследований было выявлено несколько объектов, которые имеют скрытые дефекты. На рис. 8 показан фрагмент трубопровода с выявленной зоной кавитационной эрозии.

- форма дефектной зоны не носит регулярный характер и отличается от температурных искажений, вызываемых изученными внешними факторами;
- положение дефекта не меняется при смене ракурса съемки (рис. 8, а–б);
- максимальная температура дефекта отличается от средней температуры остальной части трубы на

2,6 °C, что превышает уровни других температурных аномалий (см. табл. 2).

В подтверждение факта выявления говорит то, что обнаруженный дефект находится на повороте трубопровода, где происходит резкое торможение потока конденсата, а такие места являются наиболее вероятными для возникновения кавитационных каверн. Полученный результат был подтвержден данными ультразвукового контроля.

5	Дефект	Форма дефектной зоны не носит регулярный характер, ее положение не меняется при смене ракурса съемки.	2,7 °C

Рис. 8 – Зона кавитационной эрозии (дефект утонения стенки трубы), зарегистрированная в разных ракурсах (а–б).
